### **1. Gutachterliche Stellungnahme**

-Sofortmaßnahmen und Sanierungsvorschläge

Einfamilienwohnhaus

Heinigtenweg 3, 39307 Parchen

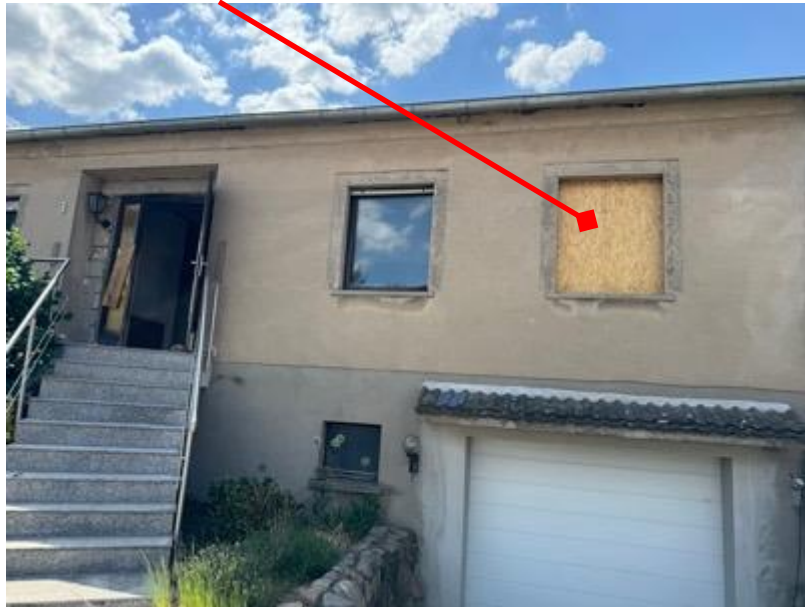
Bild 2 Strassenseite

- Hanglage
- Brandraum

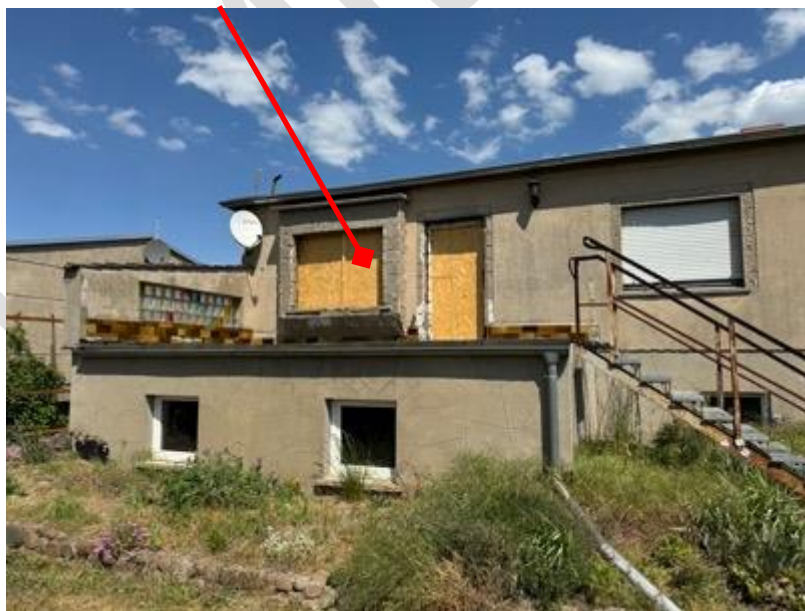
Bild 3 Hofseite

- Erweiterung des KG (Terrasse EG)
- Brandraum

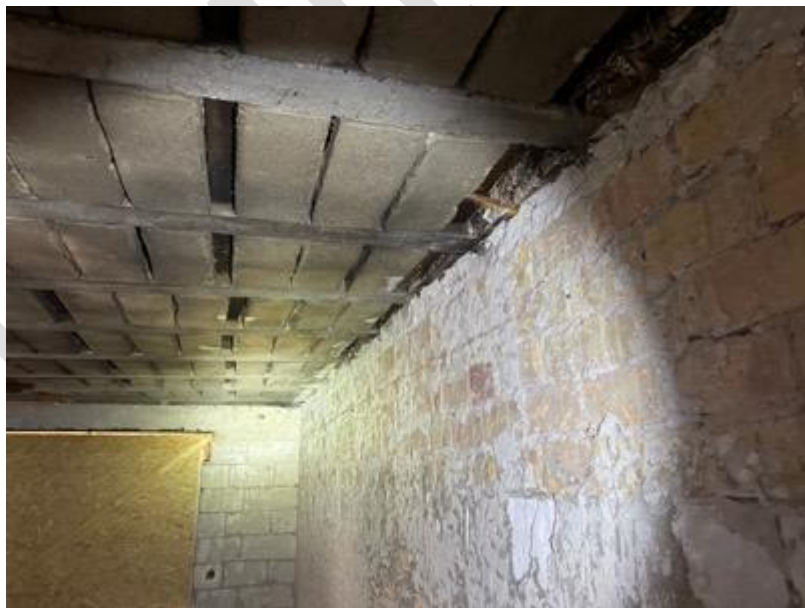
Bild 5 Wohnraum (Brandherd)

- Rauchgasbeaufschlagungen (vor/hinter Unterkonstruktion)
- Konstruktionsmerkmale Decke
- Bauteilöffnungen erforderlich

- Teildemontagen, insbesondere im Deckenbereich Wohnraum etc. sind so weit durchzuführen, daß alle beaufschlagten Bereiche zugänglich sind; das Reinigungsmedium ist so zu wählen, dass es zu keinem Angriff der Oberflächen kommt.

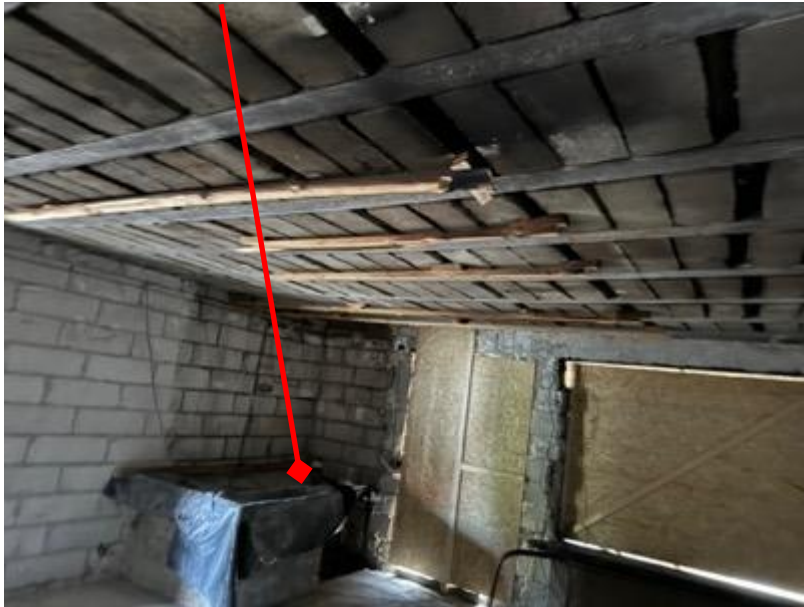
- Bild 6    wie vor  
-Rauchgasbeaufschlagungen  
-Zugang UG        → Bauteilöffnungen erforderlich

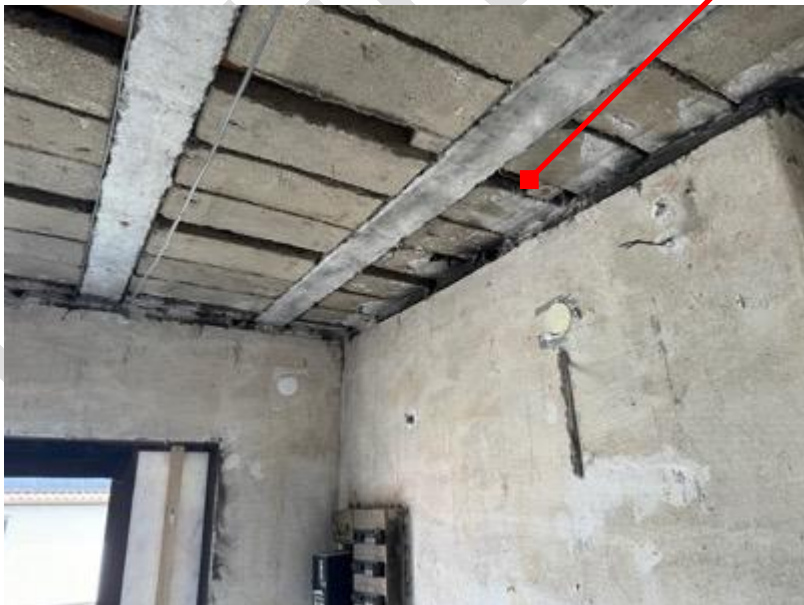
- Bild 7    Flur/Eingangsbereich  
-Rauchgasbeaufschlagungen (vor/hinter Unterkonstruktion)  
→ Bauteilöffnungen erforderlich

- Teildemontagen, insbesondere im Deckenbereich Flur etc. sind so weit durchzuführen, daß alle beaufschlagten Bereiche zugänglich sind; das Reinigungsmedium ist so zu wählen, dass es zu keinem Angriff der Oberflächen kommt.

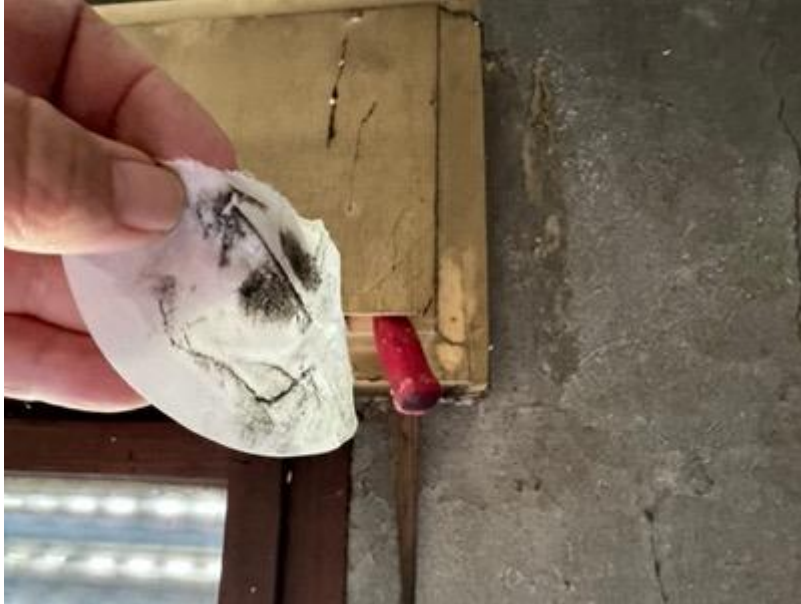
Bild 8 Zimmer 2 (Strassenseite)

- Rauchgasbeaufschlagungen an/in Jalousiekasten
- Chlorid-Schnelltestprobe/n: ca. 0 - 10  $\mu\text{g}/\text{cm}^2$

- Es wird vorbehaltlich einer Wirtschaftlichkeitsüberprüfung empfohlen, die beaufschlagten Jalousiekästen, einschl. Gurtbänder und Unterkonstruktionen, zu entfernen.

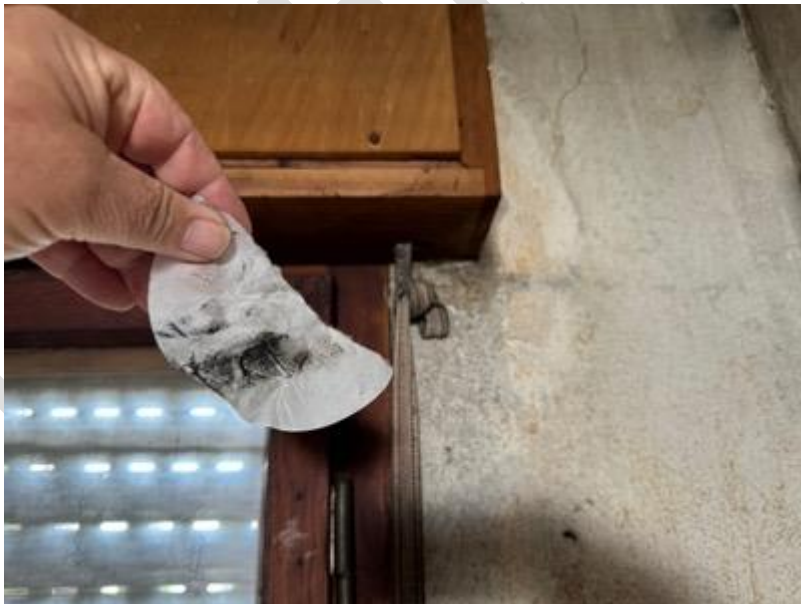
Bild 9 Zimmer 1 (Hofseite)

- Rauchgasbeaufschlagungen an/in Jalousiekasten
- Chlorid-Schnelltestprobe/n: ca. 0 - 10  $\mu\text{g}/\text{cm}^2$

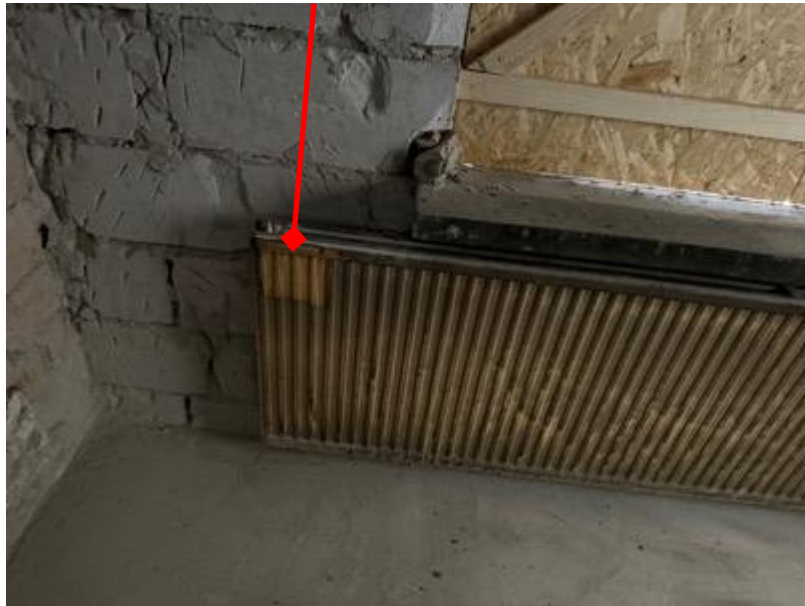
Bild 10 Wohnraum

-Rauchgasbeaufschlagungen an techn. Einrichtung

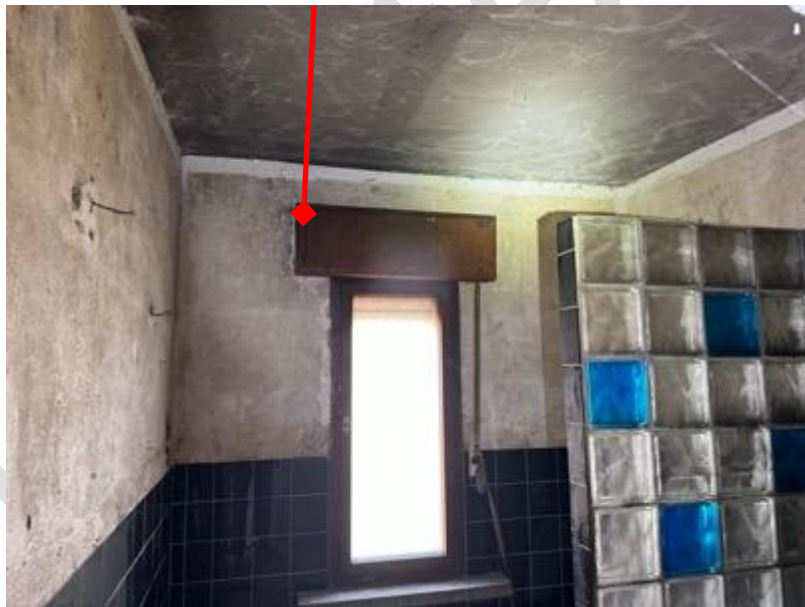
Bild 11 Bad

-Rauchgasbeaufschlagungen

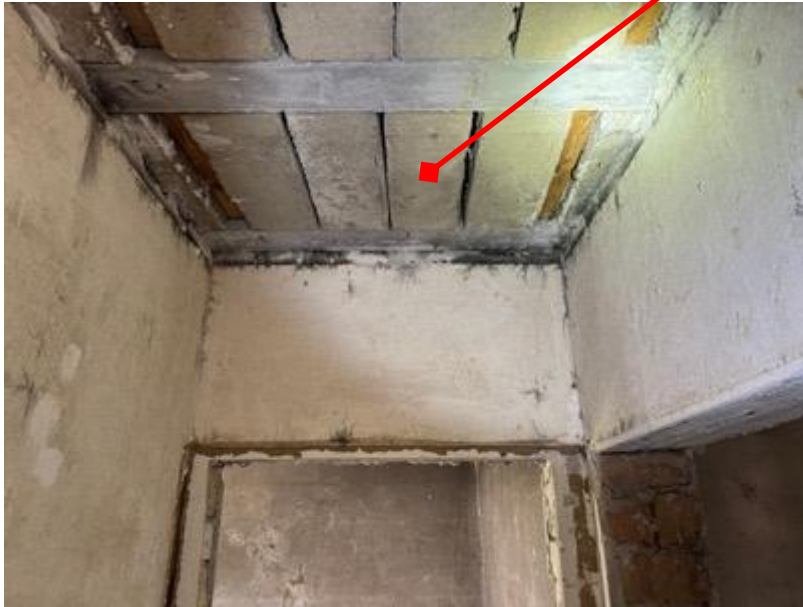
Bild 12 Flur vor Bad

- Rauchgasbeaufschlagungen (vor/hinter Unterkonstruktion)
- Bauteilöffnungen erforderlich

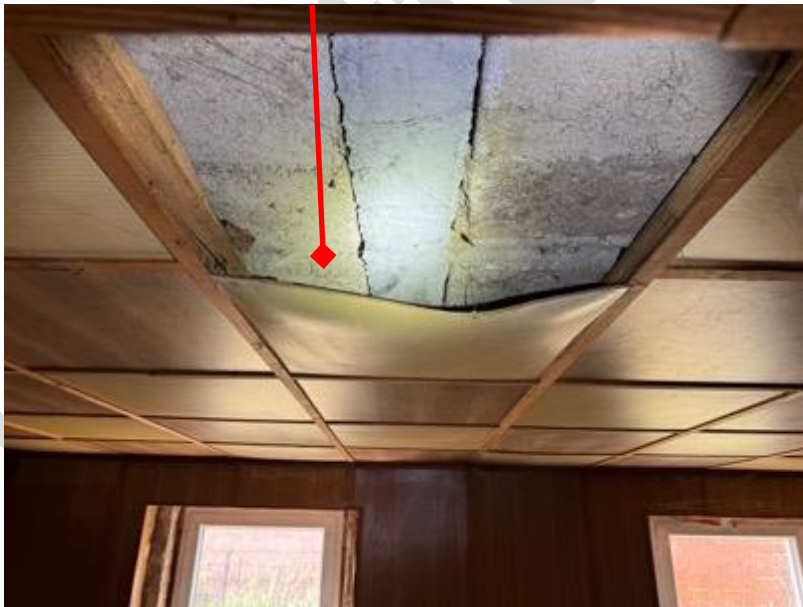
Bild 13 UG, Raum unterhalb Wohnraum (Brandherd)

- Löschmittelbeaufschlagungen an Decke
