### **1. Gutachterliche Stellungnahme**

-Sofortmaßnahmen und Sanierungsvorschläge

Einfamilienwohnhaus

Heinigtenweg 3, 39307 Parchen

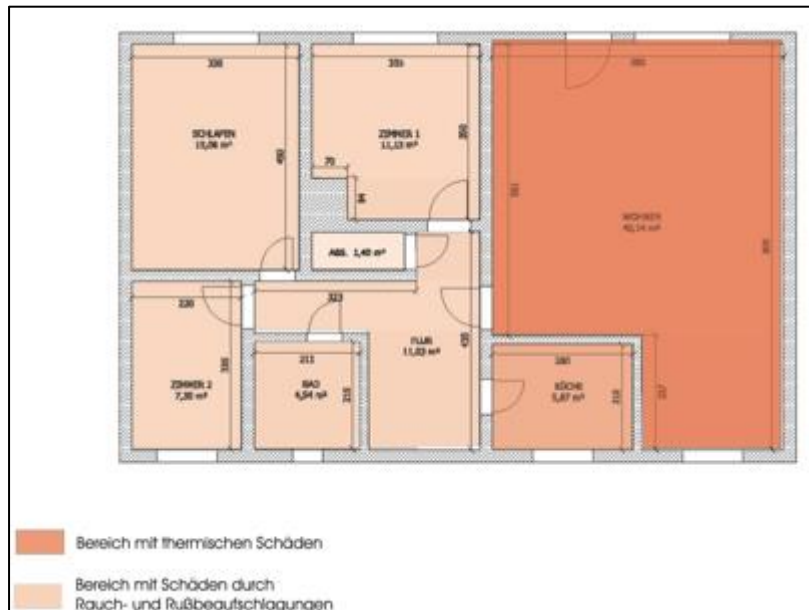
Bild 5 Wohnraum (Brandherd)

- Rauchgasbeaufschlagungen (vor/hinter Unterkonstruktion)
- Konstruktionsmerkmale Decke
- Bauteilöffnungen erforderlich
